## Utvärdering och lärdomar från användandet av kalkgrus i antropogent försurade vatten i Jämtlands län

**UTGIVEN AV:** Länsstyrelsen i Jämtlands län, December, 2024

**LÖPNUMMER:** 2024:14

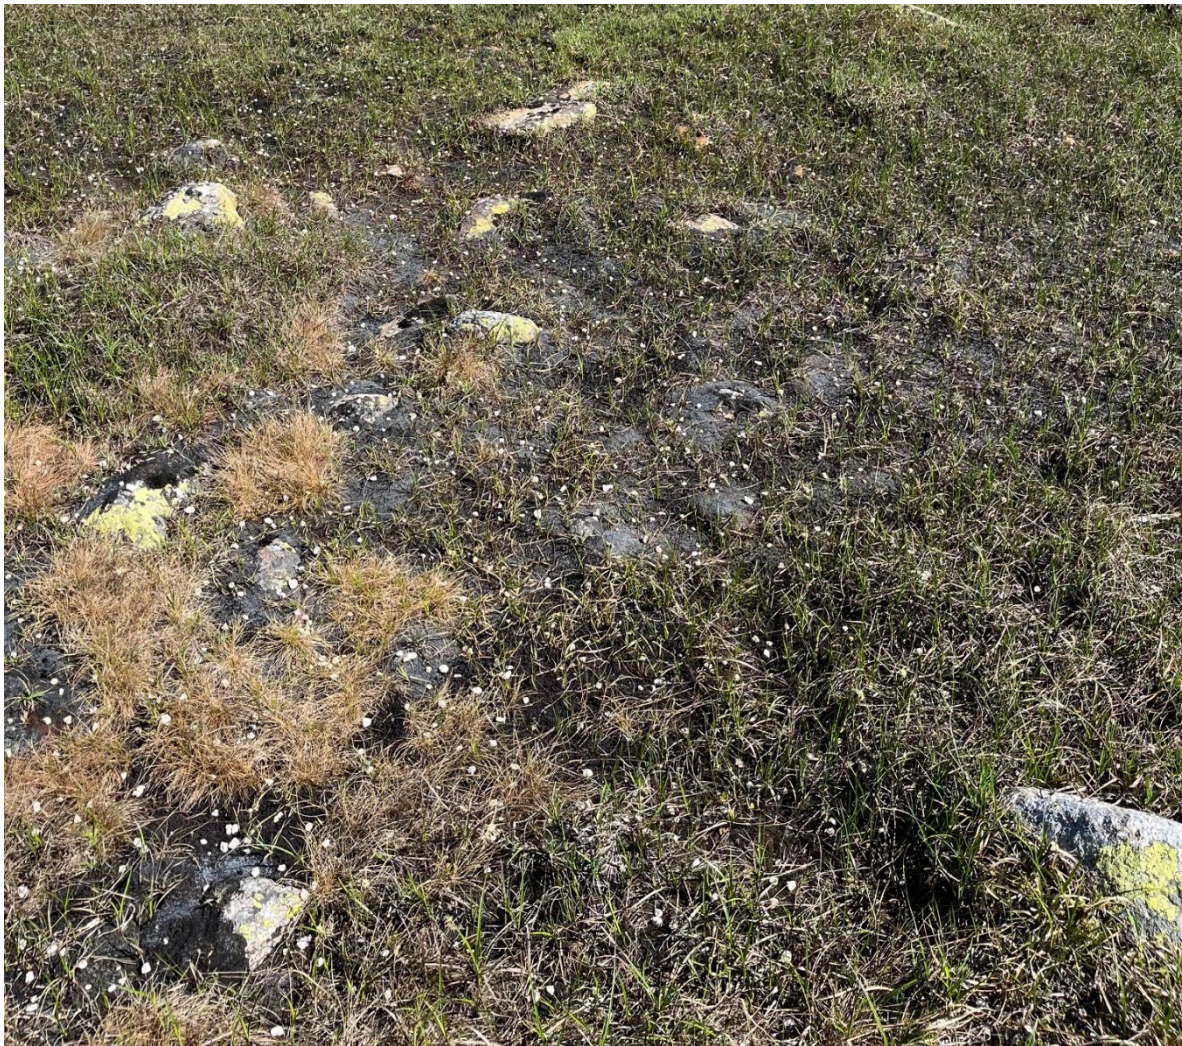
Figur 1. Spridning av kalkgrus på en tidigare våtmarksyta i avrinningsområdet till sjön Bielnejaure.

Denna metod går längre än att bara höja pH i vattenmassan. Metoden kan även åtgärda själva grunden till de låga pH-värdena och förhöjda metallhalterna i vattendragen, försurad mark i avrinningsområdet. Genom att använda gruskalkning, likt våtmarkskalkning, tillförs kalk som långsamt vittrar och ger marken baskatjoner, detta utan att påverka växtligheten i samma utsträckning som kalkmjöl eller granulater gör (Figur 1). Kalkningarna har också en positiv effekt vid skyfall och snösmältning då vattnet som rinner över marken buffras något på sin väg mot vattendraget. Tillsammans med traditionella våtmarkskalkningar är detta den enda metoden som faktiskt kan leda till en återhämtning från antropogen försurning genom att återge marken dess buffrande förmåga med baskatjoner. Det finns inga rekommendationer i litteraturen kring givor för dessa kalkningsåtgärder.

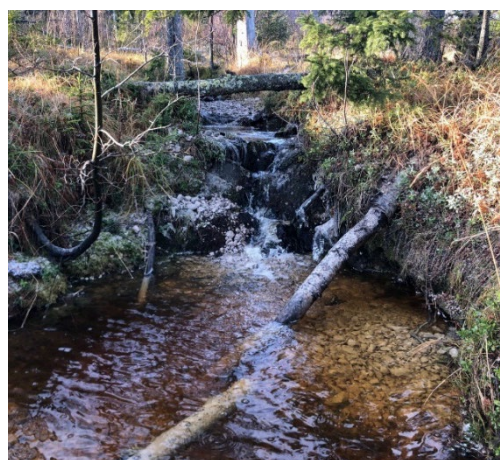
Figur 3. Kalkgrus i biflöde till Bastuån

Bastuån är ett av de viktigaste lekområdena för Dammåringen, ungefär 10 % av lekfisken går upp i Bastuån för lek. Tyvärr har den antropogena förurningen kraftigt påverkat både den biologiska mångfalden bland bottenfauna och överlevnaden av öringens yngel. Bastuån har varit planerad att kalkas sedan 1990-talet, men på grund av prioriteringar blev ån aldrig kalkad. Under 2020 undersöktes alla biflöden till Bastuån och en bäck stack ut med låga pH (4,3) samt kraftigt färgat vatten. På hösten 2020 kalkades bäcken med fem ton kalkgrus (4,65 kg/m<sup>2</sup>; 0,82 ton/km<sup>2</sup>), kalkningen gav tydliga effekter på pH, effekter som tre år senare fortsatt är kvar (Figur 3).

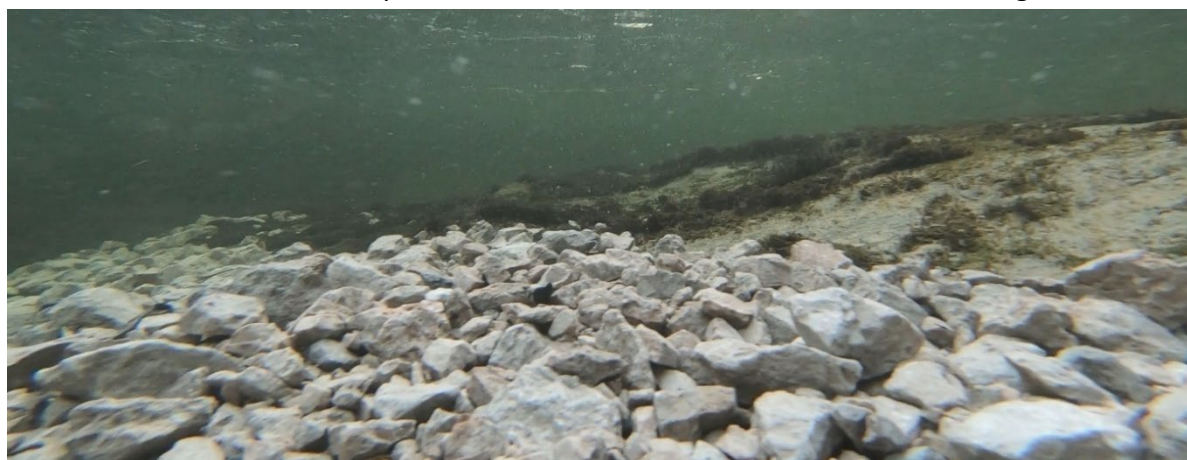
Figur 4. Kalkgrus i Bastuåns huvudfåra

Även huvudfåran i Bastuån har kalkats med en blygsam giva på totalt 30 ton kalkgrus 2020 och 2021 (Figur 4, 10,5 kg/m<sup>2</sup>; 0,64 ton/km<sup>2</sup>; 3,08ton/MHQ). Kalkgruset har höjt pH i ytvattnet något och pH sjunker inte drastiskt under vårfloden, men under skyfallet kopplat till stormen Hans 2023 faller pH ner till 5,3. Dosen bör därför anses vara för låg.

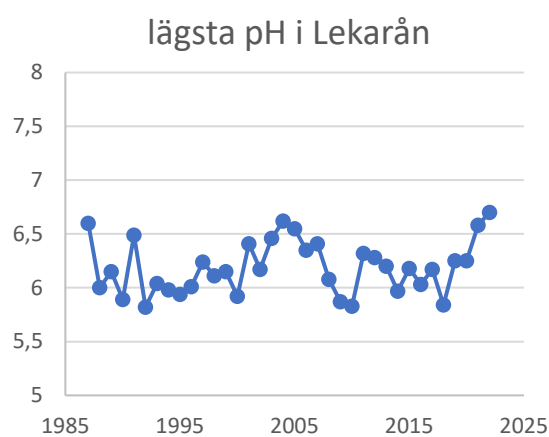
Figur 6b. lägst uppmätt pH/år i Lekarån mellan 1987 och 2023

kalkning påverkade pH placerades det under vintern och våren en pH-logger ovanför kalket och en logger nedströms. Skillnaden i pH under vinterns stabila flöde är 0,8 pH-enheter. Under vårfloeden minskar skillnaden, men pH sjunker aldrig under 6,35 nedströms kalkningen (Figur 6a). Detta är en tydlig indikation på hur kraftfullt kalkgrus kan stå emot surstötter vid kraftiga flöden, då Lekarån trots historiska sjökalkningar ofta har sjunkit under pH 6,0 under högflöden (Figur 6b).

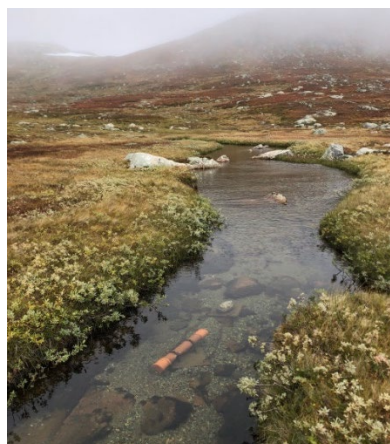
Figur 10. antalet 0+ i målvattendraget inlopp norr Bielnejaure

Målvattendraget har varit helt tomt på öringyngel vid elfiskena 2018 och 2021, men efter kalkningen finns åter öringyngel med tätheter på 10st 0+/100m<sup>2</sup> (Figur 10).

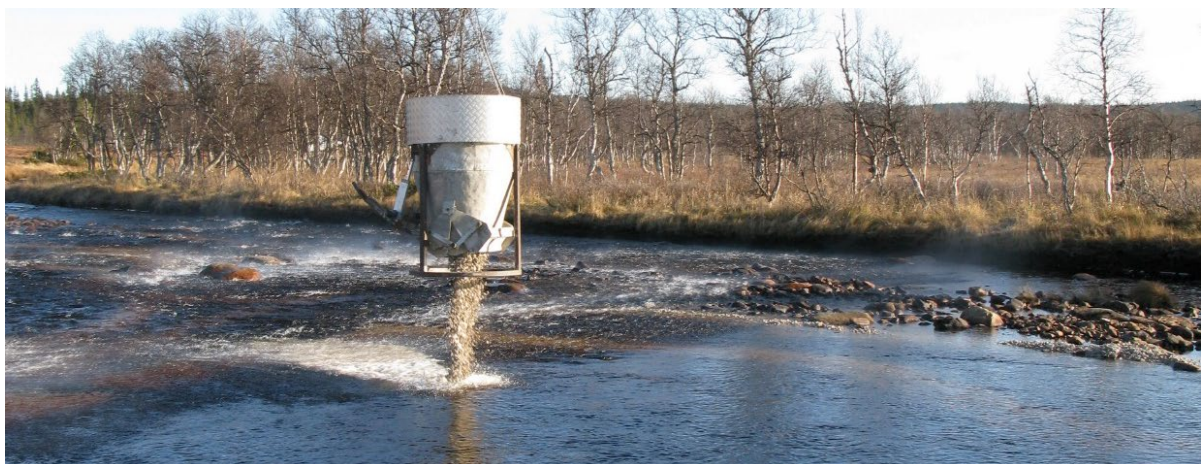
Figur16. spridning av kalkgrus på lekbotten under 2008 i Alopplan.

Ovan doseraren i Alopplan har det endast kalkats med mindre sjökalkningar efter den stora nedskärningen i Jämtlands kalkbudget 2005. Men här skapades lekbottenar med 411 ton kalkgrus 2008 (4,5 ton/km<sup>2</sup>; 22 ton/MHQ; Figur 16).
